Hydro-Morphological Analysis of Karaj River in the Urban Area from Beylqan to the Railway Bridge

تحلیل هیدرومورفولوژیک رودخانه کرج در بازه شهری از بیلقان تا پل راه آهن

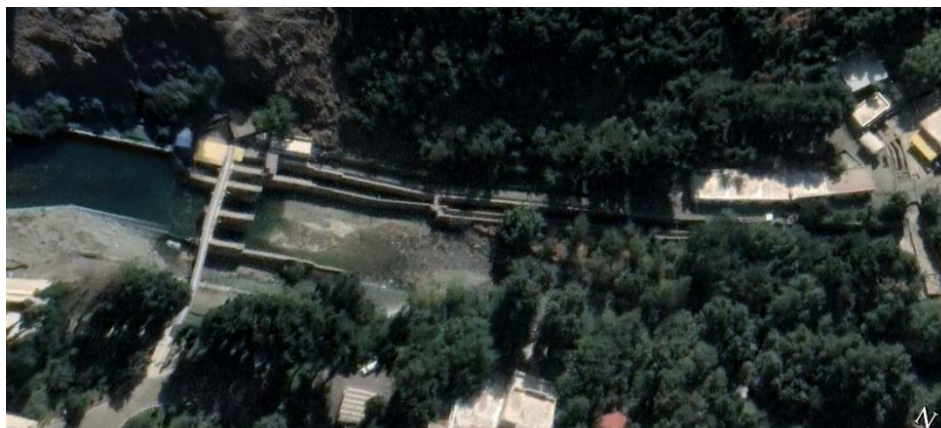
این بازه از رودخانه به لحاظ کیفیت عملکردی، به دلیل انجام فعالیت‌های انسانی از جمله احداث سد امیر کبیر در بالادست جریان، احداث آبگیر بالادست و پایین دست بیلقان، تغییر کاربری و گسترش سکونتگاه در محدوده عملکردی، رژیم فصلی جریان را تغییر داده است. همچنین وجود سد امیر کبیر در بالادست حوضه و احداث دو آبگیر در محدوده بازه مورد نظر (آبگیر بالادست و پایین دست بیلقان) که بیش از ۷۵ درصد از مساحت بالادست حوضه را رسوب‌گیری می‌کند موجب محدودیت عملکرد حفر و حمل رسوب و ته‌نشینی رسوب در پشت آبگیرها شده است. از طرفی به دلیل عوارض و تأسیسات شهری و انسان‌ساخت، قطع ارتباط آبراهه با دره و سیلاب‌دشت در بازه مشهود است. وجود دیواره‌های حفاظتی در کرانه چپ بازه، به عنوان موانع انسان‌ساخت هستند که فرایندهای طولی، عمودی و رفتار هیدرولوژیکی رودخانه را تحت تأثیر قرار داده است و موجب انقطاع تداوم طولی رودخانه شده است. ساخت‌وسازی شهری، تأسیسات و تجهیزات شهری که در امتداد مجاری بازه وجود دارد که مقطع عرضی سیلاب‌دشت را تغییر داده و عملکرد هیدروژئومورفولوژی و طبیعی سیلاب‌دشت را مختل کرده است.

شکل ۴. تصویر آنگیر بالادست بیلقان در بازه شماره ۱، منبع: تصاویر Google Earth

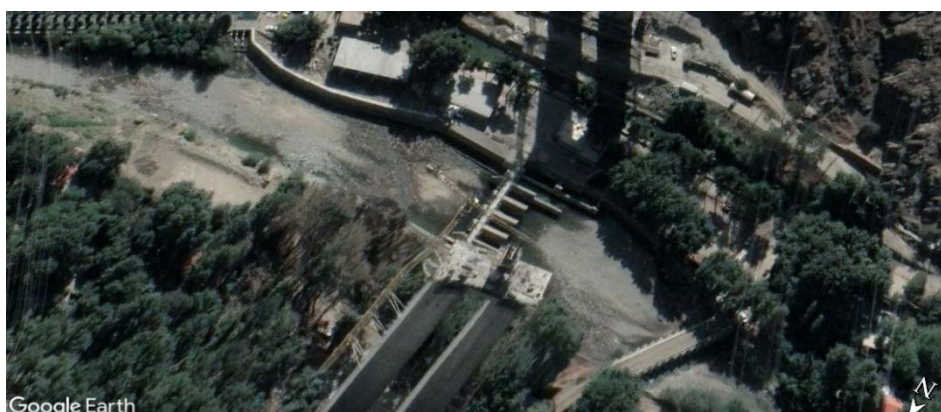
شکل ۵. تصویر آنگیر پایین دست بیلقان و تجهیزات آن در بازه شماره ۱، منبع: تصاویر Google Earth

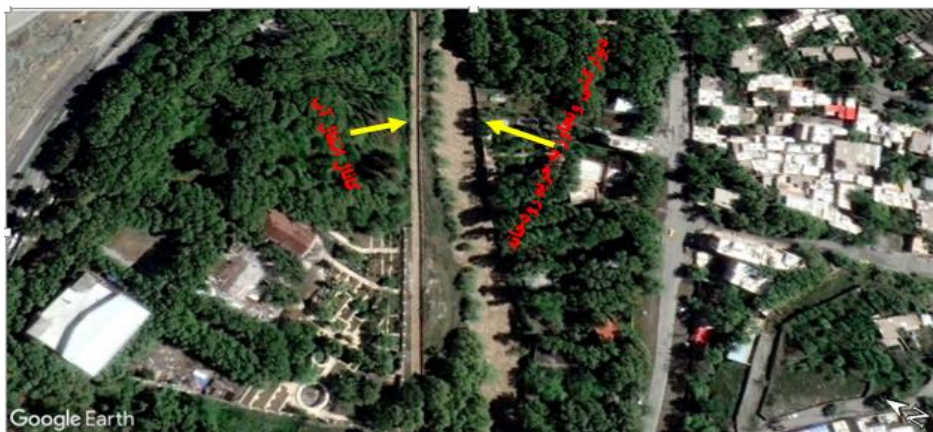
شکل ۶. تصویر احداث دیواره و کانال در کرانه رودخانه و تجاوز به حریم رودخانه در بازه شماره ۲، منبع: تصاویر Google Earth

به لحاظ تغییرات مورفولوژی و کیفیت آن، گسترش فضای کالبدی و آبراهه سازی محصور کردن آبراهه در کانال در دو طرف کرانه، سکونتگاه‌ها، راه‌های ارتباطی به‌صورت ناپیوسته، طبیعی بودن کرانه را تغییر داده است. به لحاظ کیفیت و وسعت پوشش گیاهی، در امتداد بازه در بیشتر نقاط کرانه رودخانه و پهنه‌های سیلاب‌دشت هیچ‌گونه پوشش گیاهی وجود ندارد و به‌صورت بایر در تصاویر ماهواره‌ای مشهود است. طبق امتیازدهی شاخص IHG، بازه موردنظر از وضعیت ضعیف با امتیاز کلی ۷ به لحاظ کیفیت عملکردی و پوشش گیاهی برخوردار است و از نظر کیفیت مورفولوژیکی در وضعیت متوسط قرار دارد (جدول ۳).

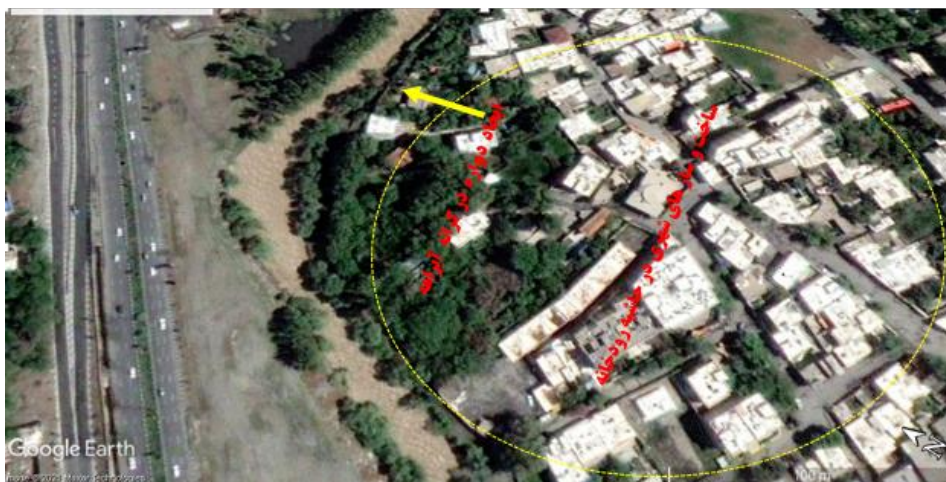
بازه شماره (۳): این بازه از ابتدای روستای حصار تا پل شاه‌عباسی را در بر می‌گیرد. سمت راست رودخانه توسط سکونتگاه‌های روستای حصار و عوارض شهری، اختصاص یافته است و سمت چپ بازه، در برخی قسمت‌ها، اراضی بایر و جاده‌ها و ساختمان‌ها قابل مشاهده است. این بازه به لحاظ کیفیت عملکردی، در بالادست محدوده مورد مطالعه، دخالت‌های مستقیم انسانی از جمله سد امیرکبیر و آبگیرهای بیلقان وجود دارد که عملکرد طبیعی جریان را تغییر داده است. به لحاظ کیفیت مورفولوژی، ایجاد دیواره یا کانال در امتداد بازه، منجر به کاهش عملکرد طبیعی سیلاب دشت شده است و ارتباط آبراهه با پهنه‌های سیلاب‌دستی را قطع کرده است. این موانع (دیواره یا کانال) مقطع عرضی رودخانه را تغییر داده است (شکل ۷).

شکل ۷. تصویر احداث دیواره و کانال در کرانه رودخانه و گسترش ساخت‌وساز در حاشیه رودخانه در بازه شماره ۳. منبع: تصاویر Google Earth

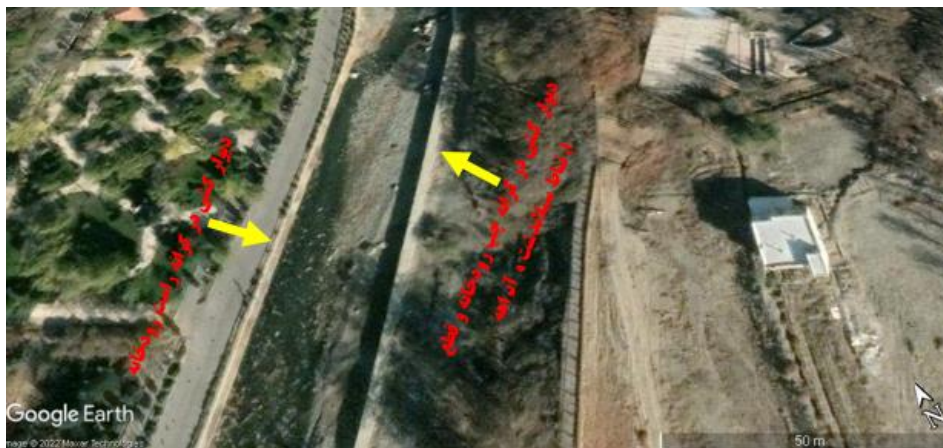
به کاهش و محدودیت عملکرد طبیعی سیلاب‌دشت می‌شود (شکل ۸). در سیلاب‌دشت کاربری‌های انسان‌ساخت گسترش یافته است که عملکرد طبیعی آن را کاهش می‌دهد و به دلیل آبراهه‌سازی از آبراهه دور نگه داشته شده است. رودخانه کاملاً آبراهه‌سازی شده است یا در کنار کرانه‌ها، استحکامات (ساختمان‌ها، راه‌های ارتباطی، دیواره‌های حفاظتی) به طور ناپیوسته وجود دارد و حرکت جانبی کرانه را مختل کرده است.

شکل ۸. تصویر احداث دیواره در کرانه راست و چپ رودخانه و قطع پیوستگی سیلاب‌دشت با آبراهه در بازه شماره ۴، منبع: تصاویر

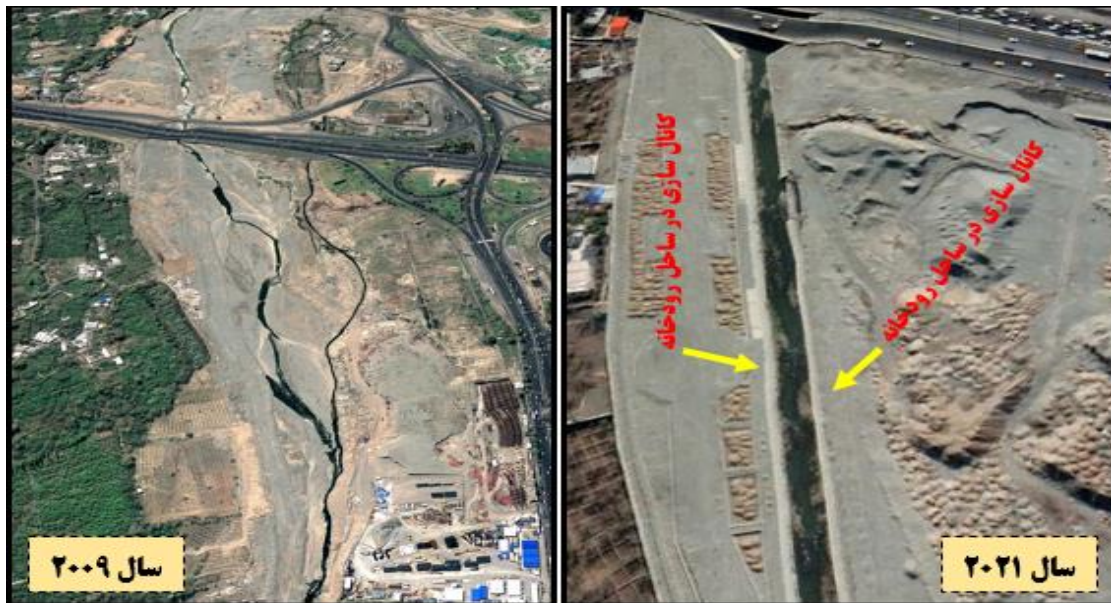
شکل ۹. آبراهه سازی نامناسب و غیرقانونی در محدوده شهری رودخانه کرج و از بین رفتن الگوی طبیعی آبراهه در بازه ۵، منبع: تصاویر Google Earth

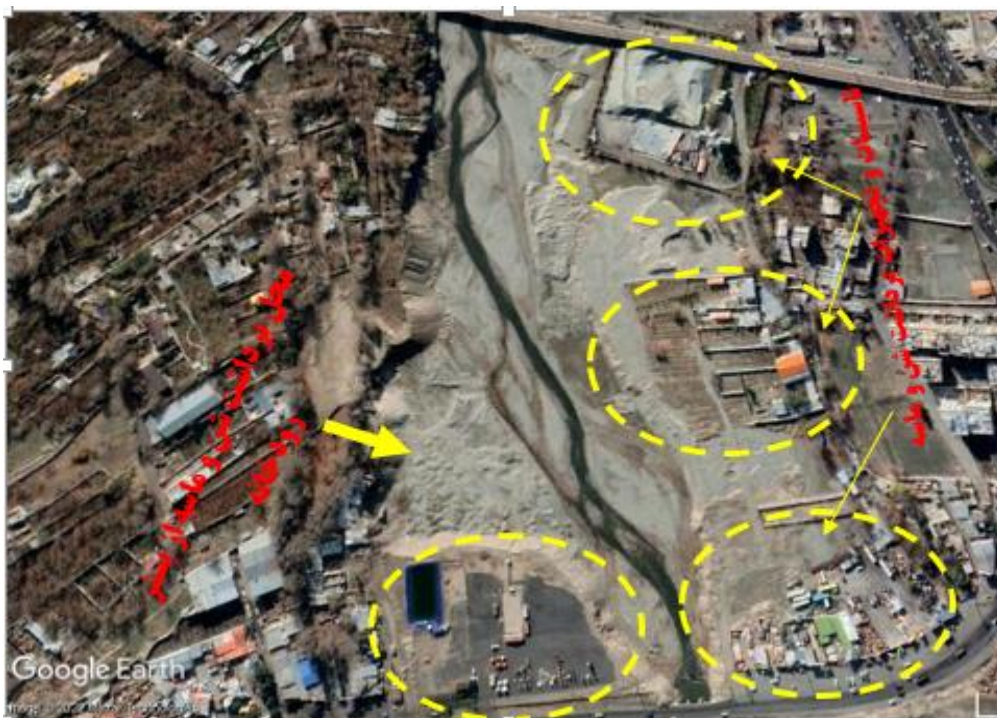
بازه شماره (۶): این بازه از پل بزرگراه تهران - کرج تا پل مترو تعیین شده است. رودخانه در این قسمت، دارای عرض نسبتاً زیاد است و مورفولوژی رودخانه به صورت شریانی (آناستومات) است. در این محدوده مورفولوژی رودخانه در اثر برداشت بی‌رویه شن و ماسه، دستخوش تغییرات زیادی شده است. به طوری که برداشت شن و ماسه و پیشروی آن به سمت دیواره‌های رودخانه می‌تواند فرسایش کناره رودخانه را تشدید کند. تغییرات مورفولوژی مصنوعی و تغییرات مستقیم انسانی در مورفولوژی آبراهه در الگو (پلان فرم) تغییراتی ایجاد کرده است. تغییرات گذشته و تدریجی را می‌توان در بازه در مورفولوژی و شکل آبراهه به دلیل فعالیت‌های انسانی به خصوص برداشت شن و ماسه و تأثیر زیرساخت‌ها مشاهده می‌شود (شکل ۱۰).

شکل ۱۰. محل برداشت شن و ماسه از بستر رودخانه در بازه شماره ۶، منبع: تصاویر Google Earth

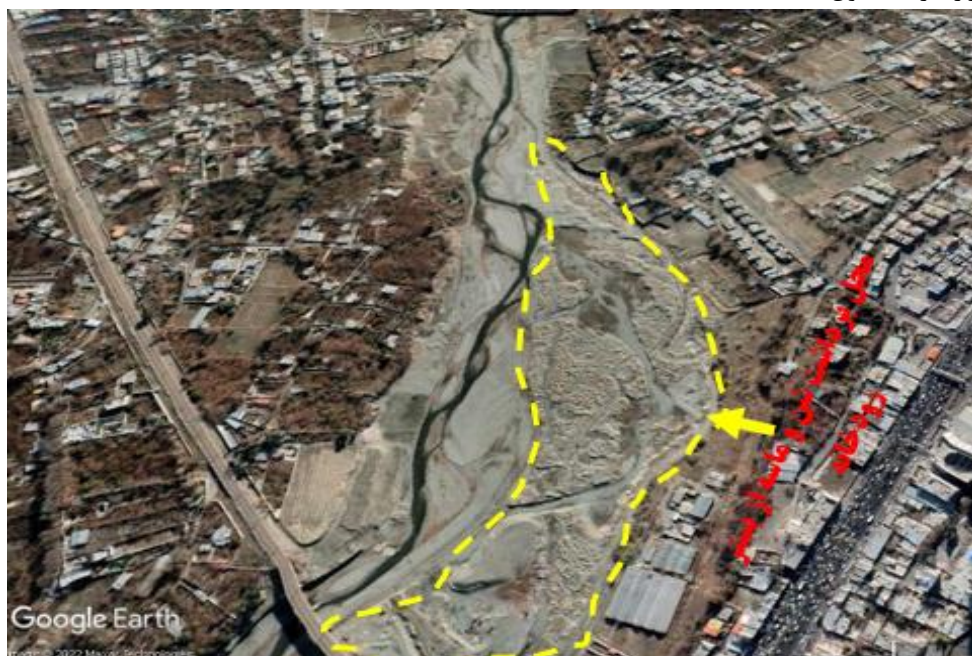
بازه شماره ۷ (۷): این بازه از پل مترو تا پل راه‌آهن مشخص شده است. در این بازه نیز اثرات آنتروپوژنیک به صورت برداشت شن و ماسه موجب تغییرات گسترده‌ای در مجرای رودخانه شده است (شکل ۱۱). سیلاب‌دشت راست رودخانه توسط فضای کارگاهی و سکونتگاهی و در برخی موارد توسط پوشش گیاهی تنک اشغال شده است و در سیلاب‌دشت چپ رودخانه، محدوده باغات و فضای سکونتگاهی مشهود است. تغییرات مستقیم انسانی بخصوص برداشت شن و ماسه، مورفولوژی طبیعی آبراهه را تغییر داده است. طبق بررسی عکس‌های ماهواره‌ای (Google Earth)، شاخه‌ای از جریان با فرسایشی کرانه، دچار انحراف به سمت راست جریان شده است. فعالیت معادن شن و ماسه و ایجاد تغییرات بسیار زیاد در میزان رسوب و پایین‌افتادگی بستر ناشی از استخراج شن و ماسه، موجب شکل‌گیری بستر منقطع و نابسامان شده است که شرایط اکولوژی

شکل ۱۱. محل برداشت شن و ماسه از بستر رودخانه در بازه شماره ۷، منبع: تصاویر Google Earth
