مقایسه و ارزیابی روش‌های پایداری سازی زمین لغزش (مطالعه موردی: زمین لغزش کیلومتر ۱۹۴ راه آهن ملایر - کرمانشاه)

جهانگیر خزائی* - استادیار گروه مهندسی عمران، دانشکده فنی و مهندسی، دانشگاه رازی کرمانشاه، ایران
مهدی قائمی - کارشناس ارشد مهندسی عمران گرایش خاک و پی، دانشگاه رازی کرمانشاه، ایران

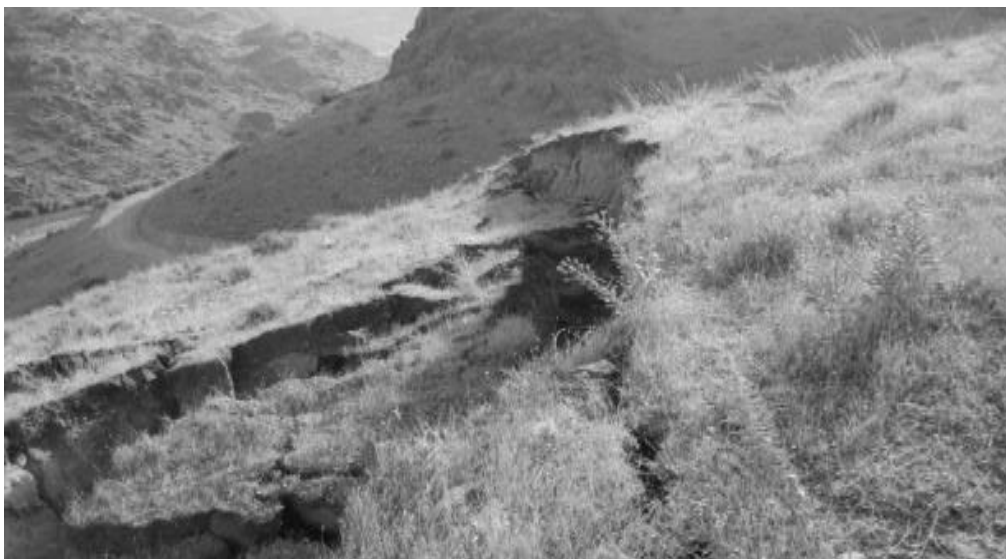
شکل ۱. وضعیت گسیختگی و سطح جدایش در تاج شیروانی

پروژه راه‌آهن ملایر - کرمانشاه در حد فاصل شهر ملایر در استان همدان تا شهر کرمانشاه در حال اجرا است. در فاصله کیلومتر ۱۹۵-۱۹۰ این پروژه چند زمین‌لغزش رخ داده است (شکل ۱) که منجر به کندی روند اجرای پروژه گردید. یکی از فعالیت‌هایی که برای پایداری‌سازی این لغزش‌ها صورت گرفت، استفاده از روش

محل سطح جدایش شیروانی در نزدیکی تاج شیروانی واقع شده است که همین حالت در وضعیت تغییر شکل یافته در خروجی FLAC 3D نیز مشاهده گردید (شکل ۱). بیشترین جابه‌جایی به دست آمده از نرم‌افزار در حوالی میانه شیروانی می‌باشد که این وضعیت در بازدید از محل تأیید گردید.

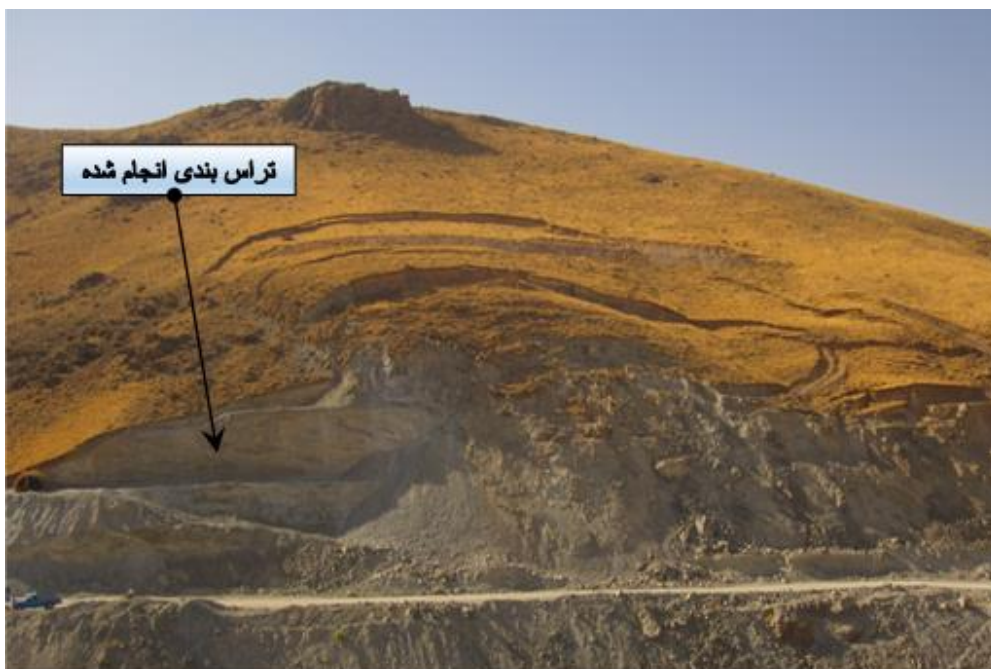
شکل ۲. وضعیت لغزش در شیروانی

تراس‌بندی توسط مجری پروژه به منظور خاک‌برداری ایمن بود که متأسفانه به دلیل جنس سنگ‌های محل که عمدتاً از جنس سرپانتینیت^۱ بوده و در مجاورت هوا بلافاصله هوازده شده و ریزش می‌کنند، این روش مؤثر واقع نشد (شکل ۲). در این تحقیق به دنبال روشی بوده که ضمن اجرایی بودن، اثری طولانی مدت داشته، هزینه اجرایی بالایی به پروژه تحمیل نکند و مهم‌تر از همه، ایمنی لازم از نظر حرکت و لغزش را دارا باشد. موقعیت جغرافیایی پروژه در "۳۵'۲۲: ۳۴° عرض شمالی و "۲۸/۶': ۵۰: ۴۷° طول شرقی است. از دیدگاه ساختاری منطقه در پهنه سندرچ - سیرجان قرار دارد. در گزارش پژوهشگاه زلزله آمده است که زمین‌لغزش مورد مطالعه در فاصله ۳/۵ کیلومتری گسل عهد حاضر واقع شده است که در این ساختگاه توده‌های سنگی

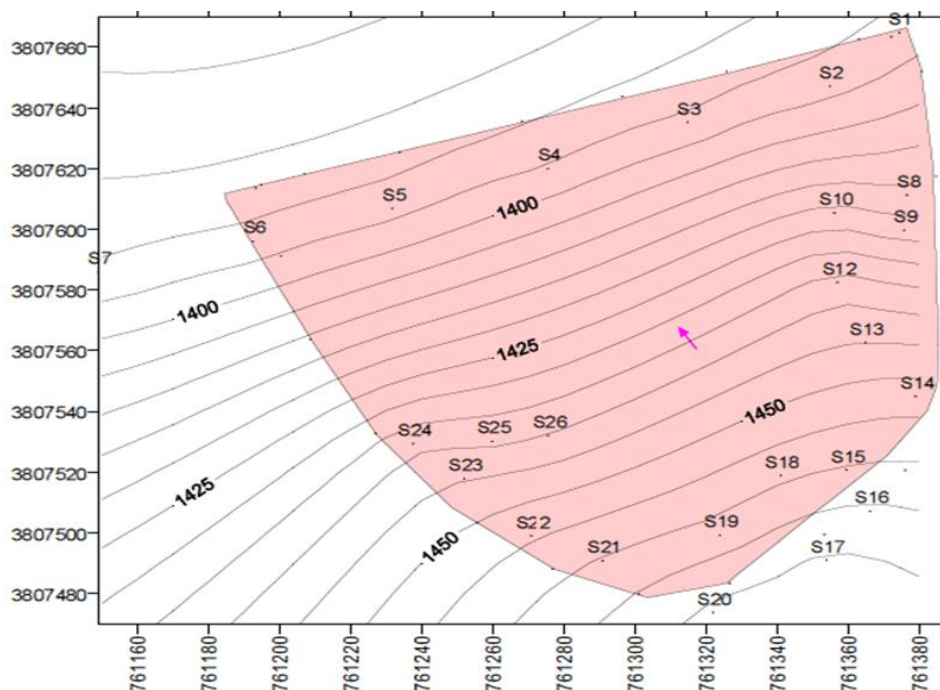
شکل ۳. ابعاد و موقعیت توده لغزشی ناپیدار

همان‌طور که در شکل (۳) نشان داده شده است بر اساس برداشت‌های نقشه‌برداری زمینی از توده لغزشی، عرض توده لغزشی در جهت شرقی غربی برابر با ۱۶۰ متر، طول آن در جهت عمود بر شیب برابر با ۱۹۰ متر و اختلاف ارتفاع بین پنجه و راس شیب ناپایدار حدود ۹۰ متر است (قائمی و خزائی، ۱۳۹۲). لازم به ذکر است که بر اساس مطالعات انجام شده توسط آزمایشگاه فنی و مکانیک خاک (مدیریت استان کرمانشاه) و پژوهشگاه بین‌المللی زلزله (۱۳۹۱)، مهم‌ترین علل وقوع زمین لغزش اشاره شده به صورت زیر گزارش شده است:
