## مطالعه تحولات ژئومورفولوژی بستر رودخانه هریرود و تأثیر آن بر مرز بین‌المللی

### چکیده

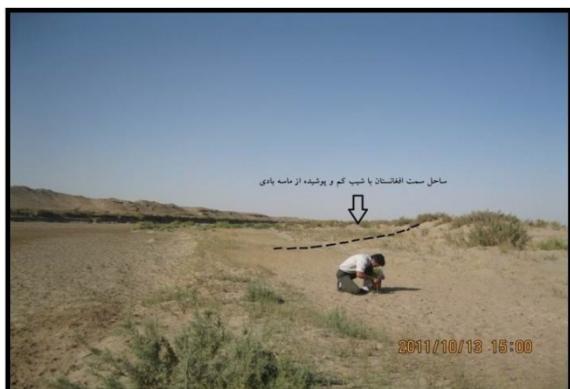
شکل ۳. ساحل با شیب خیلی کم سمت افغانستان

بر اساس عملیات صحراوی صورت گرفته بر روی یکی از مئاندرهای واقع در محل پیش رباط مشخص گردید ساحل سمت ایران، یعنی بخش تخریب‌یافته، با شیب تند (مقعر) و پرتگاهی با ارتفاع ۴ متر بوده (شکل ۲) و ساحل مقابلش در سمت افغانستان (قسمت برآمده پیچان‌رود) فاقد پرتگاه و با شیب خیلی ملایم است (شکل ۳). مرکز قوس فاصله ۲ ساحل در واقع عرض رودخانه  $28/5$  متر و همچنین فاصله دو ساحل قسمت انتهایی مئاندر ۱۷ متر و فاصله طولی رود بین دو قله مئاندر ۹۰ متر اندازه‌گیری شد (شکل ۴).

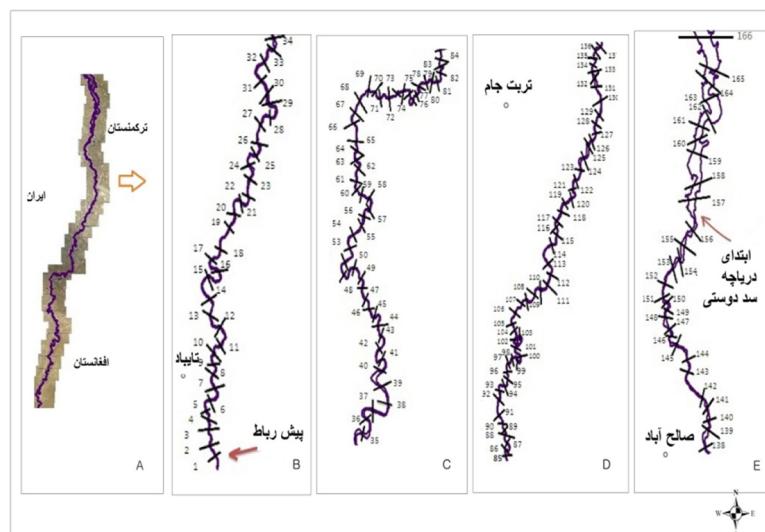
شکل ۵. کدگذاری مئاندرهای بستر رودخانه هریرود از ورودی رودخانه به مرز ایران (شمال شهرستان تایباد) تا دریاچه سد دوستی (جنوب شرق سرخس)

بعد از شناسایی و شماره‌گذاری مئاندرها (شکل ۵) از روی تصاویر ماهواره‌ای به بررسی آن‌ها پرداخته شد. بستر رودخانه در ابتدای ورود به ایران یعنی مئاندرهای شماره ۱ تا مئاندر شماره ۳۹ بیشترین عوامل

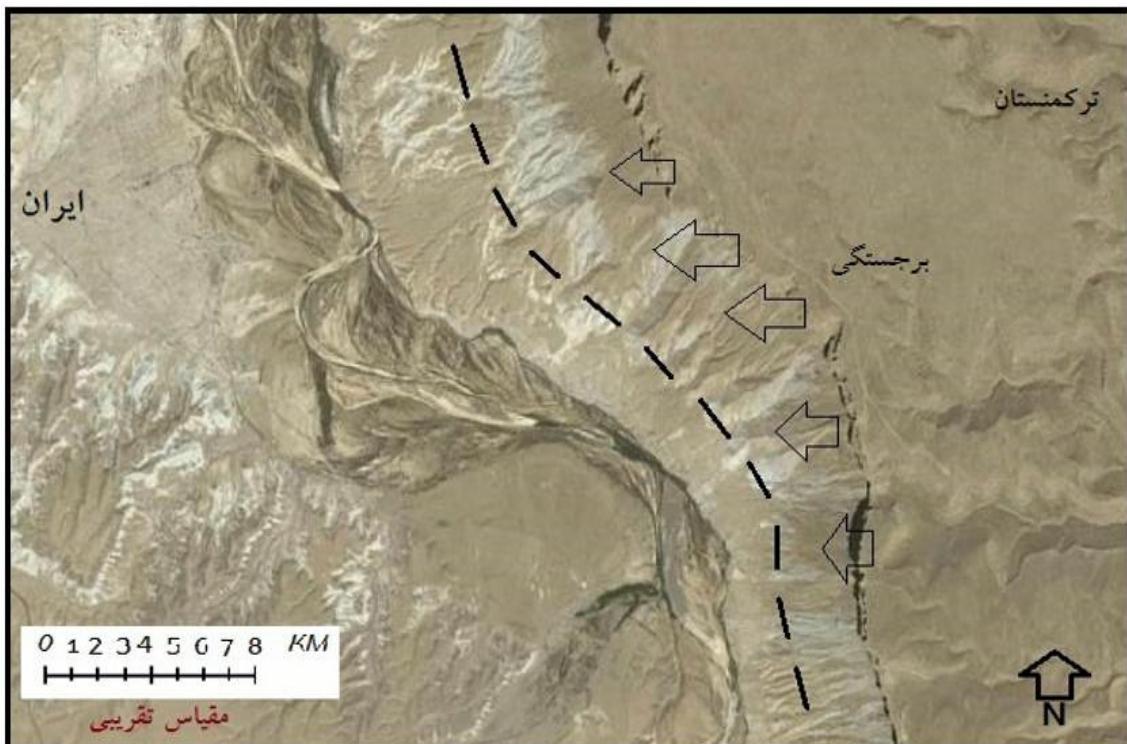
شکل ۶. بر جستگی با سازند مارن در امتداد رودخانه هریرود، شمال شرق صالح آباد (مأخذ: گوگل ارث)

از مئاندر شماره ۱۳۸ (حوالی صالح‌آباد) تا ۱۴۷ ورودی دریاچه سد دوستی در ساحل سمت کشور ترکمنستان بر جستگی ممتدی وجود دارد با ظاهری بدندی که بستر جریان دقیقاً در امتداد این بر جستگی که دارای طول تقریبی ۳۵ کیلومتری است جریان دارد (شکل ۶)، اما در ساحل مقابلش یعنی سمت ایران، به دلیل مسطح بودن و وجود سازند نرم، امکان پیشروی رودخانه به سمت ایران بیشتر است که تخریب جاده مرزی در چند نقطه نمایانگر این مسئله است.

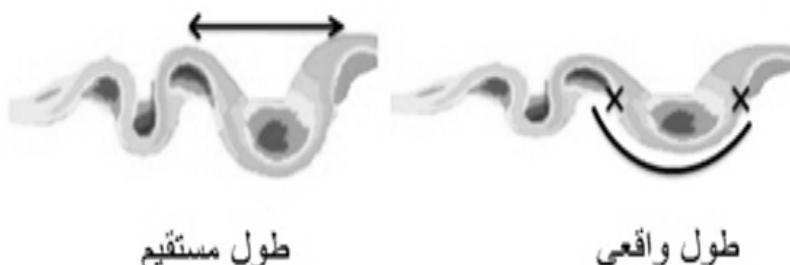
شکل ۷. نمایش طول واقعی و طول مستقیم در رودخانه مئاندری

برای محاسبه دقیق‌تر این عارضه در مقاطع زمانی یادشده پس از استخراج داده‌های طول بستر (طول واقعی و طول مستقیم) (شکل ۷) میزان خمیدگی هر یک از مئاندرها محاسبه شد. سپس مقایسه میانگین، انحراف معیار و واریانس تمام مئاندرها محاسبه گردید. بعد بر اساس نوع سازند بستر به صورت جداگانه میانگین تغییرات، انحراف معیار واریانس هر طبقه با استفاده از نرمافزار SPSS در سال‌های ذکر شده محاسبه می‌گردد. همان‌طور که در جدول ۲ و شکل‌های ۸ و ۹ مشاهده می‌گردد میانگین انحناء کل مئاندرها در دو دوره زمانی ۱۳۵۳ و ۱۳۸۷ با توجه به اینکه تعداد زیادی از این مئاندرها از بستر سنگی عبور می‌کند و تغییراتی زیادی نداشتند، دارای تفاوت است که خود نمایانگر جابه‌جایی و پویایی رودخانه هریرود است.

خمیدگی هر یک از مئاندرها استفاده از رابطه ۱ محاسبه گردیده:

$$\text{طول مستقیم} \div \text{طول واقعی مئاندر} = \text{میزان خمیدگی}$$

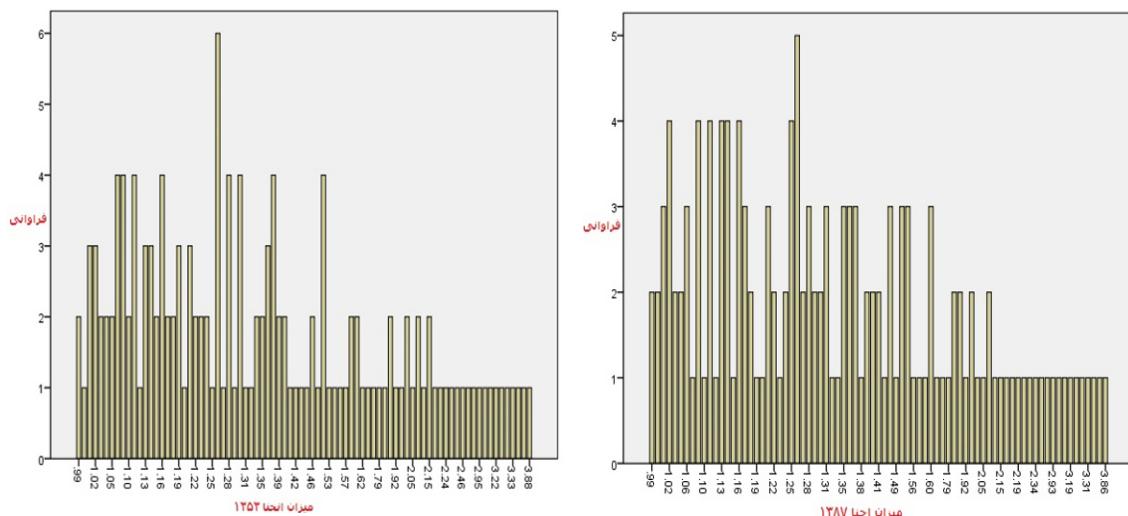
شکل ۹. میزان انحنای مثاندرهای بستر هربرود

شکل ۸. میزان انحنای مثاندرهای بستر هربرود

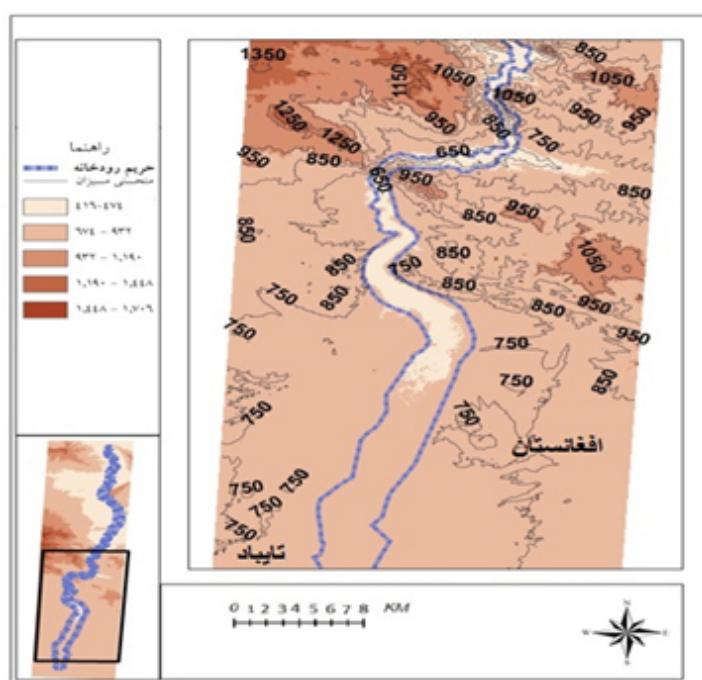
شکل ۱۰. نقشه توپوگرافی منطقه مورد مطالعه از پیش رباط (شرق تایباد) تا تربت جام.

از نظر ژئومورفولوژی ساختمانی منطقه مورد مطالعه جزو سیستم ناهمواری کپه‌داغ بوده و در انتهای جنوب شرقی این رشته‌کوه و در مرز تلاقی صفحه توران و صفحه ایران واقع شده است (شرکت سهامی آب خراسان رضوی، ۱۳۸۷: ۵۱). ارتفاعات در این منطقه دارای روند شمال غرب – جنوب شرق می‌باشد که با روند ارتفاعات در کپه داغ همسو است. در حوضه مورد مطالعه بیشترین مساحت مربوط به طبقه ارتفاعی ۶۴۷ تا ۹۳۲ متر یعنی ۲۰۸۷ هکتار معادل ۲۰۸۷۰۰۰ مترمربع و کمترین مساحت مربوط به طبقه ارتفاعی ۱۴۴۸ تا ۱۷۰۶ متر، ۱۴ هکتار معادل ۱۴۰۰۰ مترمربع اندازه‌گیری شد که مربوط ناحیه کوهستانی می‌باشد. (شکل‌های ۱۰ و ۱۱، جدول ۶).

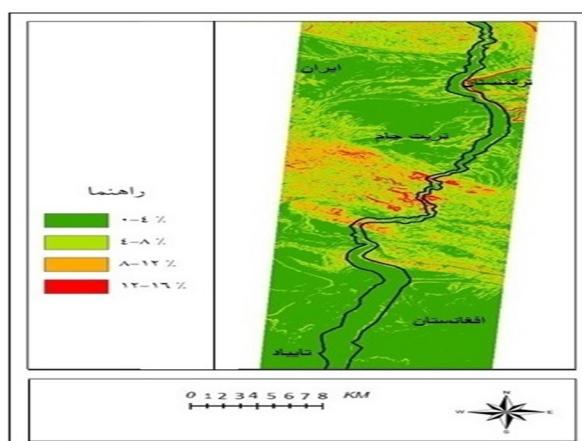
شکل ۱۲. شیب از پیش ربات (شرق تایباد) تا محل سد دوستی

منطقهٔ مورد مطالعه دارای شیب کم با داشت‌های سیلابی است که از سرعت رواناب کاسته شده و متناسب با این شیب کم، رسوب‌گذاری مواد صورت می‌گیرد و هم شرایط برای تغییر مسیر جریان و ایجاد مئاندرهای آزاد فراهم می‌آید که این قسمت در طبقهٔ ۰ تا ۴ درصد قرار دارد که در شکل ۱۲ می‌توان مشاهده کرد. نهایتاً مساحت هر طبقهٔ شیب محاسبه شده (جدول ۷) که بیشترین مساحت مربوط به طبقهٔ ۰ تا ۴ درصد یعنی ۱۹۹۹۰۰۰ هکتار معادل ۱۹۹۹۰۰۰ مترمربع به دست آمد.

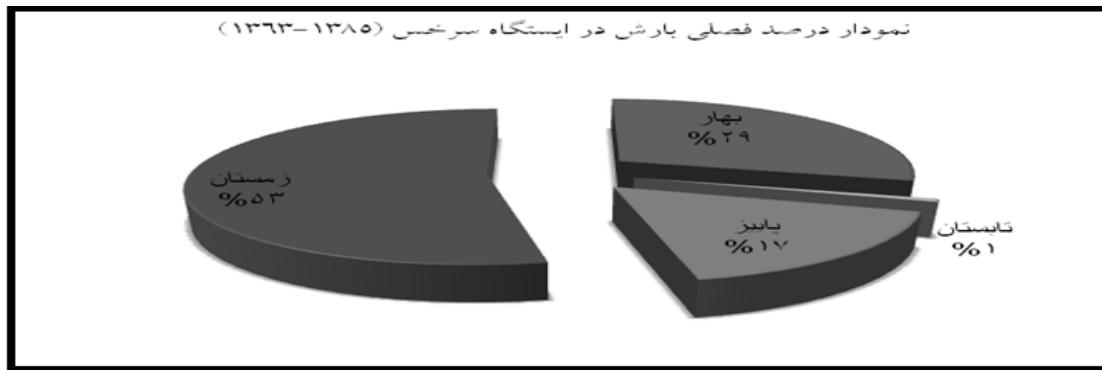
شکل ۱۳. نمودار درصد فصلی بارش در ایستگاه سرخس (۱۳۸۵-۱۳۶۳)

از نظر اقلیمی بیشترین پارامتر تأثیرگذار بارندگی است چراکه بارندگی‌های آنی و یا رگباری از ویژگی‌های این منطقه بوده و موجب تشکیل سیلاب‌های مؤثر بر مورفولوژی رودخانه‌ها گردیده است (شرکت سهامی آب خراسان رضوی، ۱۳۸۳: ۲۶) آمار و محاسبات بارندگی‌های فصلی سرخس نشان می‌دهند که از کل بارندگی‌های سالانه سرخس که برابر  $6/187$  میلی‌متر آن در بهار،  $1/2$  میلی‌متر آن در تابستان،  $31/5$  میلی‌متر آن در پاییز و  $100/1$  میلی‌متر آن در زمستان رخ می‌دهد؛ یعنی بارندگی سالانه در بهار ۲۹ درصد، تابستان ۱ درصد، پاییز ۱۷ درصد و زمستان ۵۳ درصد رخ می‌دهد (شکل ۱۳)؛ بنابراین بیش از ۵۰ درصد از بارندگی‌ها در فصل زمستان رخ می‌دهد.

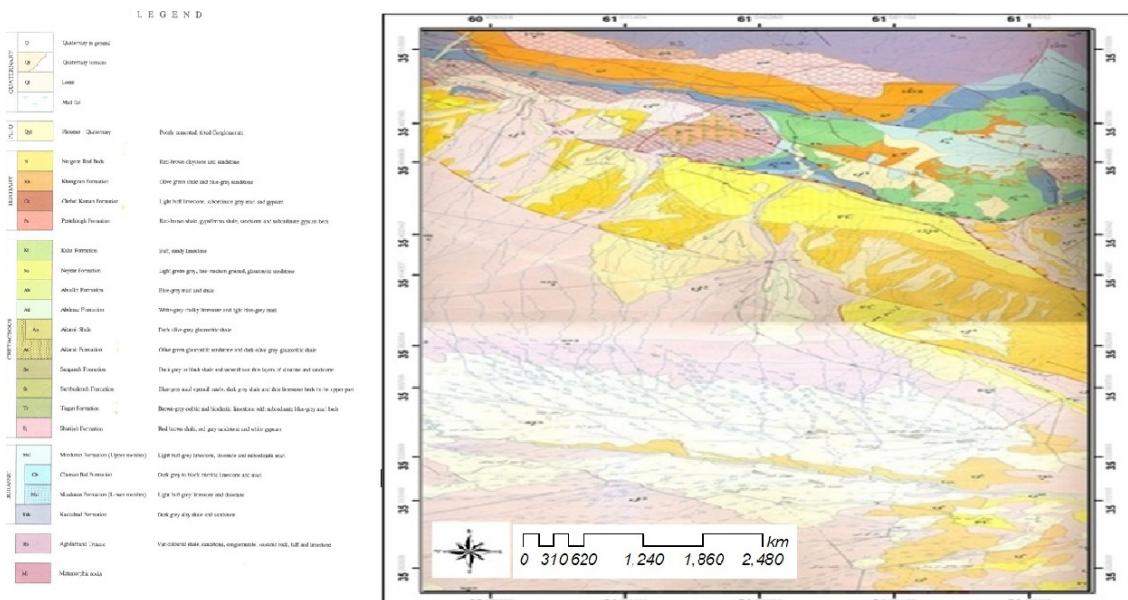
شكل ١٤. نقشه زمین‌شناسی ١:١٠٠٠٠٠ منطقه مورد مطالعه

نوع سازند: بر اساس نقشه‌های ۱:۱۰۰۰۰ سازمان زمین‌شناسی (شکل ۱۴)، نوع سازند قسمت اعظم هریرود آبرفت‌های جدید و قدیم می‌باشد؛ و به لحاظ جنس و بافت خاک، بر اساس نمونه‌های برداشت شده از بستر رودخانه هریرود و انجام مطالعات آزمایشگاهی ابتدا به روش هیدرومتری مشخص گردید، بافت بستر فعلی شنی لومی است؛ که بافت سنگین محسوب می‌شود؛ و بسترها متروکه پوشیده از ماسه‌بادی و دارای بافت لومی شنی می‌باشد؛ که این سازند زمینه را جهت جابه‌جایی و پیشروی بستر اصلی فراهم می‌سازد البته با شیب کم بیشتر نمود پیدا می‌کند.

از نظر زمین‌شناسی نیز بر اساس نقشه‌های زمین‌شناسی  $1:100000$  ۱:۱۰۰۰۰۰ سازندهای غالب بستر هریرود بیشتر نهشته‌های آبرفتی جوان و در برخی نقاط پوشیده از ماسه‌های بادی می‌باشد (افشار حرب، ۱۳۷۳: ۴۸). در برخی نقاط در طول مسیر به سمت شمال دارای قطع شدگی توسط سایر سازندها مثل کنگلومرات دانه متوسط به رنگ زرد است البته در طول مسیر نهشته‌های آبرفتی قدیمی نیز مشاهده می‌شود، آن قسمت از بستر رودخانه که از ناحیه کوهستانی عبور می‌کند به صورت مارن‌های گچ‌دار قرمزنگ، سیلت سنگ و ماسه‌سنگ است. (شرکت سهامی آب منطقه‌ای خراسان، ۱۳۷۸: ۴۱)
