بررسی و مقایسه خصوصیات خاک خندق‌ها (مطالعه موردی: منطقه چابهار و سیستان)

منصور جهان‌تیغ* - دکتری آبخیزداری و استادیار مرکز تحقیقات کشاورزی و منابع طبیعی سیستان، سازمان تحقیقات، آموزش و ترویج کشاورزی، زابل، ایران
مرضیه تابع - دانشجوی دکتری بیابان دانشگاه کاشان و کارشناس ارشد مرکز تحقیقات کشاورزی و منابع طبیعی خراسان جنوبی، سازمان تحقیقات، آموزش و ترویج کشاورزی، بیرجند، ایران

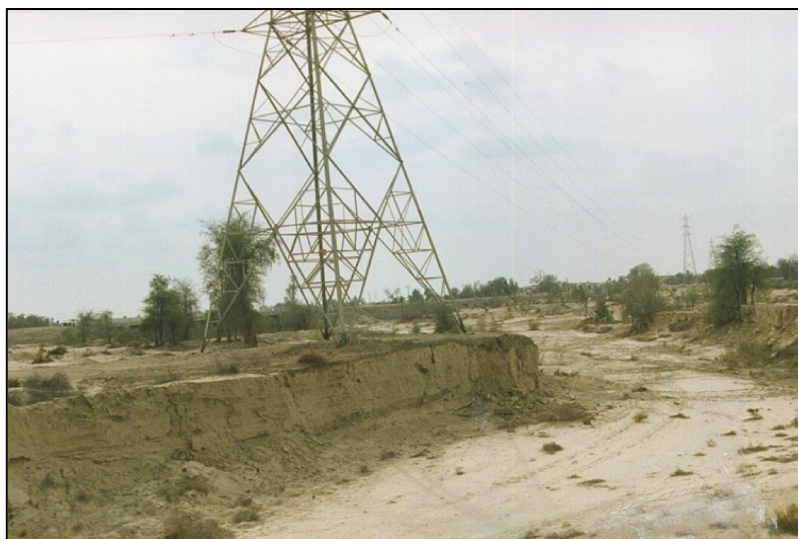
شکل ۳. نمایی از خندق شماره ۱ چابهار

نتایج حاصل از بررسی میدانی و نقشه‌های موجود در منطقه نشان می‌دهد که شکل پروفیل عمودی رأس خندق‌های منطقه چابهار به ترتیب مایل و غار مانند و شکل پروفیل عمودی رأس خندق منطقه سیستان عمودی است. بین پلان عمومی خندق‌های مورد بررسی نیز اختلاف وجود دارد. به صورتی که پلان عمومی خندق شماره ۱ و ۲ چابهار به ترتیب از نوع پنجه‌ای و خطی بوده ولی در منطقه سیستان به صورت مرکب است. از لحاظ پلان رأس خندق شباهت‌های بین برخی از خندق‌ها وجود دارد. به صورتی که خندق شماره ۱ چابهار و خندق سیستان دارای پلان رأس شاخه‌ای بوده و خندق شماره ۲ چابهار نیز از نوع نقطه‌ای است. همچنین بین این خندق‌ها از لحاظ ارتفاع، متوسط بارش سالانه، متوسط دمای سالانه و مساحت تحت تأثیر خندق نیز اختلاف وجود دارد. علاوه بر آن بین شکل مقطع آبگیر خندق‌های دو منطقه نیز شباهت‌هایی وجود دارد. به صورتی که خندق شماره ۱ چابهار و سیستان دارای شکل مقطع عرضی U و خندق شماره ۲ چابهار V شکل است (جدول ۱ و شکل‌های ۶-۳).

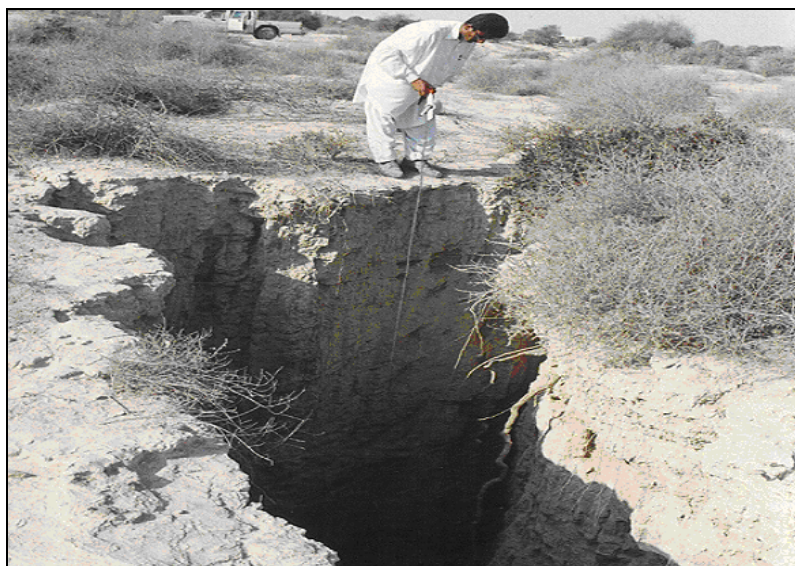
شکل ۴. نمایی از رأس غار مانند خندق شماره ۲ چابهار

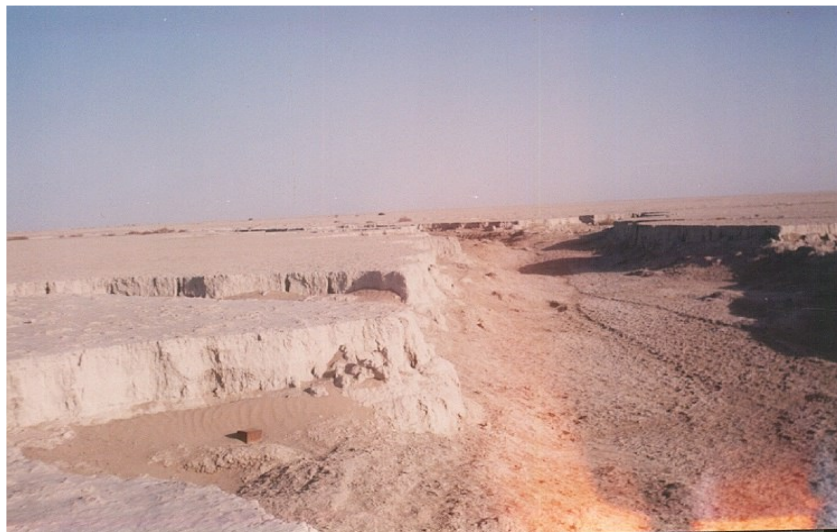
شکل ۶. نمایی از موقعیت خندق معرف زابل (در ۵۰ درصد طول)

این منطقه مربوط به دوره‌های هالئوسن، نئوژن-کواترنری است و از لحاظ زمین‌شناسی دارای تپه‌های ماسه‌ای، آبرفت‌های ریز و رسوبات رودخانه‌ای است. فرسایش خندقی این منطقه شامل یک خندق به طول ۲۷۸۰ متر است که در شیب حدود ۰/۵ درصد گسترش یافته است.
