## Investigating Marl Formation and their Dominant Land use and Erosion in Kermanshah Province

Mosayeb Heshmati<sup>1\*</sup>, Hamidreza Peyrovan<sup>2</sup>, Mohammad Gheitury<sup>1</sup>, Majid Ahmadi Molaverdi<sup>3</sup>, Ali Moradpur<sup>4</sup>

Article Type: Research article

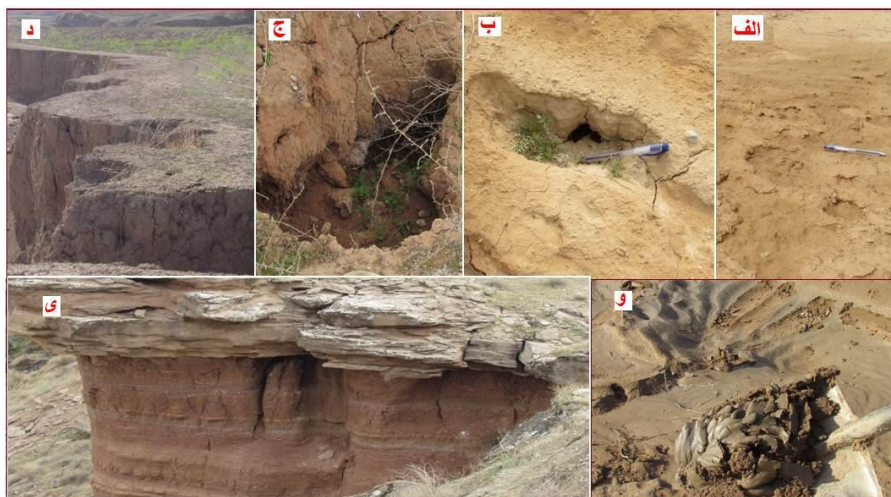
در روستای چنار<sup>۲</sup> (منطقه بوژان) پس از بارش، رسوبات سبزرنگ به موازات شیاریهای شخم‌وارد مزارع کم‌شیب، سیستم زهکشی و راه‌های اطراف می‌شود و فرسایش‌های تونلی، شیاری و لغزش‌های جانبی نیز موجب تشکیل رخساره بدلند شده است. شاید بتوان گفت که روند تخریب جنگل در کمتر منطقه‌ای قابل مشاهده باشد. به همین دلیل به عنوان یکی از سرشاخه‌های بالادست حوزه کرخه، نقش کلیدی در رخداد سیل و رسوب و خسارات روبه گسترش آن در استان‌های لرستان (پلدختر) و خوزستان دارد. این تخریب به‌شکلی حیرت‌آور و به‌دور از هرنوع مدیریت و پایشی ادامه دارد (شکل ۶).

شکل ۶. توالی تخریب سازند آغاچاری از بالا تا پایین یک دامنه کم‌شیب: الف: تغییر کاربری و حذف پوشش گیاهی؛ ب: تشکیل تونل؛ ج: فرسایش خندقی؛ د: خندق فعال و عمیق؛ و: رسوبات پس از بارش؛ ی: پس‌روی و فرسایش لایه مارنی در زیر لایه ماسه‌سنگی در آبراهه اصلی

- لایه لغزش‌یافته سطحی با رنگ روشن و متشکل از ماسه‌سنگ، آهک و ذرات سیلت و شن (شکل ۶).
